# ROMU

## Årsskrift fra Roskilde Museum

# Sct. Budolfi kirke i Roskilde

*Af Michael Andersen & Hans Stiesdal*

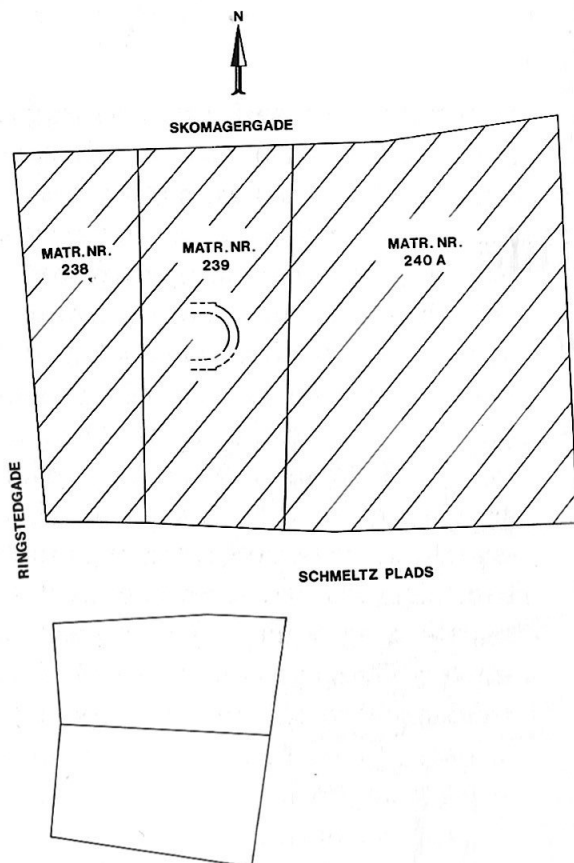
Fig. 2. Sct. Budolfi kirkeruins placering. På de skravede matrikler er der fremkommet begravelser (Tegning Torben Hjelm, suppleret af Ulrik Nordlund).

Sidenhen er der med jævne mellemrum dukket begravelser op på de tre vestlige matrikler langs Skomagergades sydside.<sup>6)</sup> Det vil føre for vidt at omtale alle eksemplerne nærmere. Tilsammen giver fundene mulighed for at indkredse kirkegårdens udstrækning, idet der er fundet skeletter på matriklerne 238, 239 og 240 a.

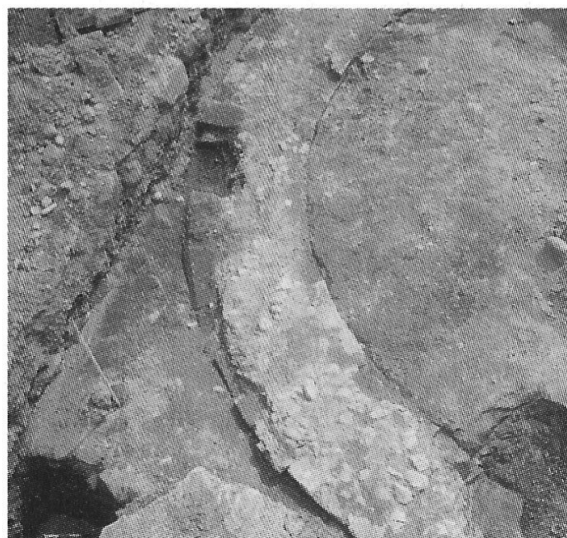
Fig. 3. Apsis set fra nord (Foto Hans Stiesdal).

Murene, som var bevaret i indtil 90 cm's højde, var, som man kunne forvente, opført i frådsten. Bygningen hvilede på en syld af kampesten. Det var tydeligt, at man havde ofret megen umage på udsmykningen af kirkens facader. Apsidens sokkel var profileret, således at den ialt havde tre led - to skråkantede over et retkantet. Over det øverste skråkantled kunne man tydeligt iagttage resterne af ti lisener, hver 30-40 cm brede. De har inddelt apsidens sokkel i ni felter af vekselvis 80 og 90 cm's bredde. Formentlig har tre af de brede felter givet plads til et vindue - heriblandt naturligvis det midterste.

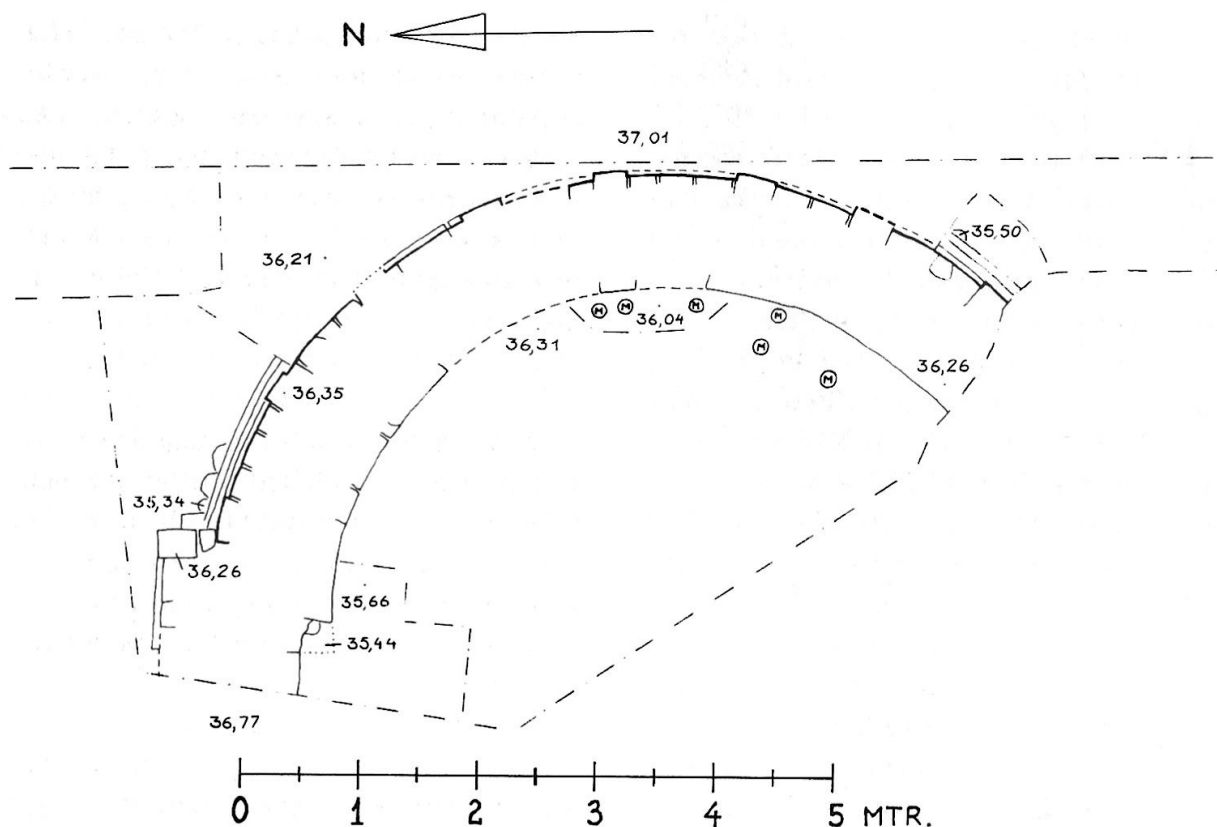
Fig. 4. Den udgravede del af apsis og kor. Plan fra undersøgelsen 1981 (Tegning Torben Hjelm).

som er fredet, blev det besluttet at foranstalte en arkæologisk undersøgelse med henblik på at fastlægge ruinens nøjagtige placering. Som følge heraf blev kirkens apsis samt en del af koret frilagt.<sup>10)</sup>

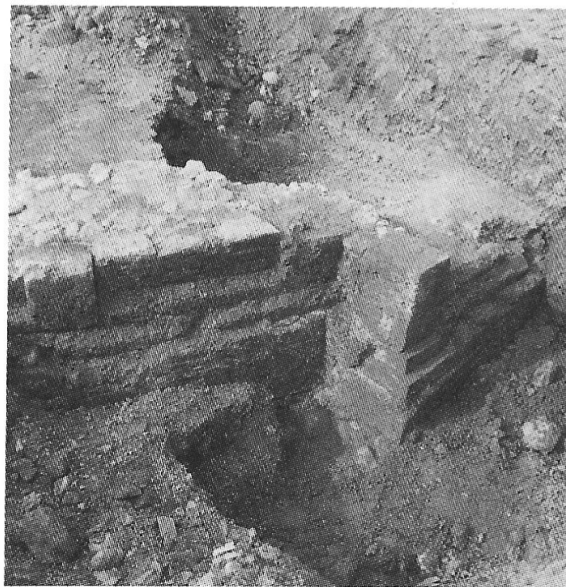
Fig. 5. Parti af apsis og korhjørne på kirkens nordside. Korhjørnet er på et tidspunkt blevet repareret med munkesten (Foto Hans Stiesdal).

Koret har været knap så fornemt udsmykket; her sås kun resterne af to sokkelled, et skråkantet over et retkantet. Det skal dog siges, at korets murværk var meget forvitret. Noget tyder på, at forvitringen er indtrådt allerede i middelalderen, mens kirken var i brug. Det udvendige nordøstre hjørne af koret sås nemlig at være blevet repareret med munkesten.

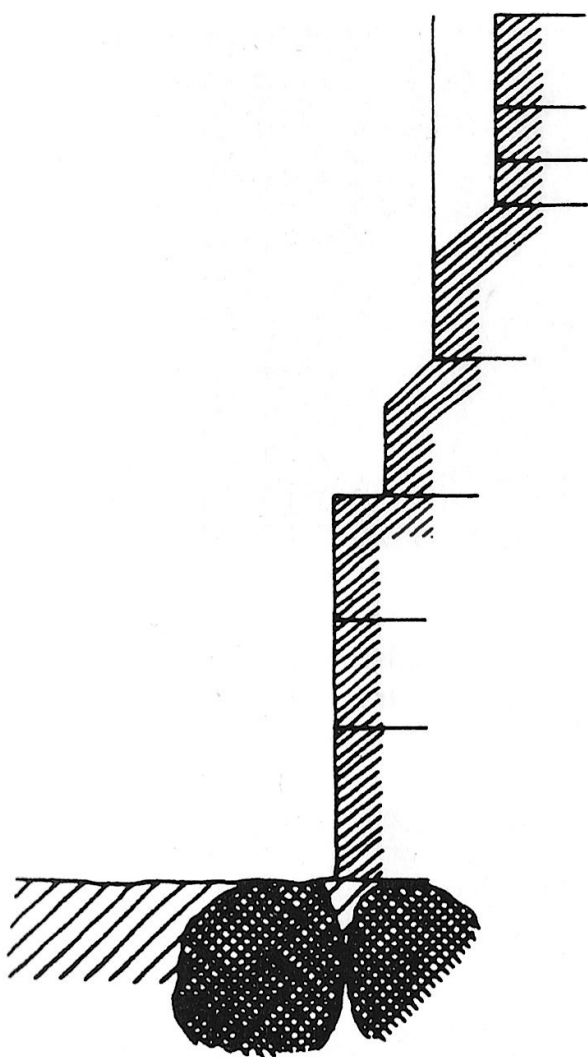
Fig. 6. Profil af soklen på Sct. Budolfi kirkes apsis (Tegning Torben Hjelm).

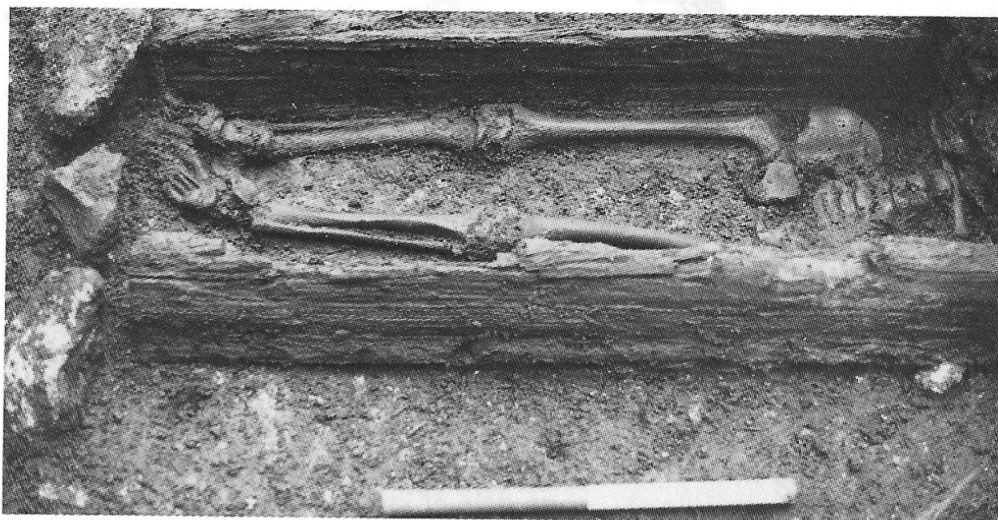
Fig. 7. Begravelse med tremmekiste (Foto Michael Andersen).

Lad os betragte den sidste først. Gravens sider bestod af planker af rødgran stående på kanten.<sup>13)</sup> Træsarten er bemærkelsesværdig, da rødgran i middelalderen ikke forekom naturligt i Danmark.<sup>14)</sup> Plankerne var tilsyneladende ikke forbundet med hinanden. For enden af dem, ved gravens fodende, var der anbragt to frådsten, som leder tanken hen på de netop omtalte kisteløse grave. Den afdøde - et barn - lå på ryggen på en løs bundplanke. Ved nærmere eftersyn viste det sig, at bundplanken oprindeligt har hvilet på seks stokke. Hullerne til disse sås tydeligt i sideplankernes underkanter. Stokkene var imidlertid forsvundet. De har formentlig været af en mindre holdbar træsort.

Disse "tremmekister" er ikke ukendte på middelalderlige kirkegårde. De kendes f.eks. fra Lund<sup>15)</sup> og Svendborg,<sup>16)</sup> men de er såvidt vides ikke tidligere dukket op i Roskilde. Et af eksemplarerne fra Lund har ved hjælp af dendrokronologi kunnet dateres til 1012.<sup>17)</sup> Tremmekister kendes i øvrigt fra hele middelalderen. Det er så-

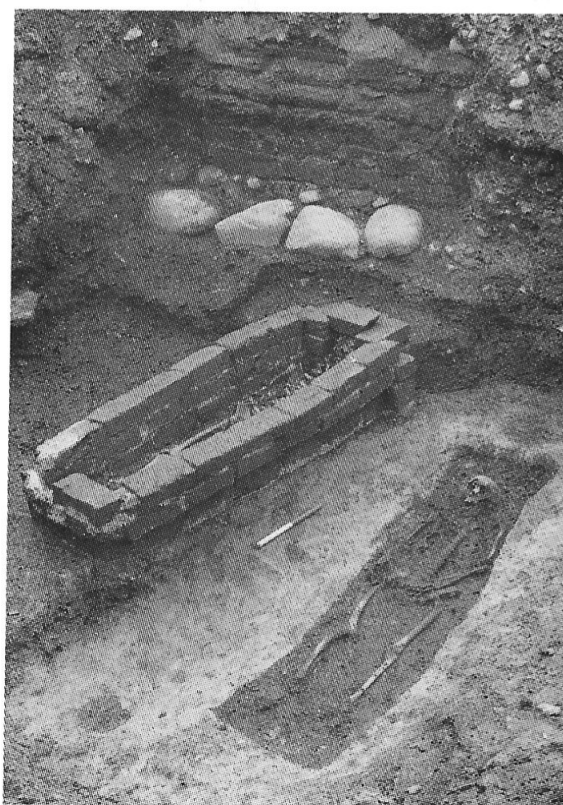
Fig. 8. Muret kiste af tegl og begravelse med formuldet trækiste. I baggrunden ses den sodsværtede apsismur (Foto Michael Andersen).

Teglstenskisten var muret op af munkesten. Selve kisten var trapezformet, bredest ved skulderpartiet, og til den afdødes hovede var der et særskilt hovedrum. Af et låg var der ingen spor. Den afdødes hovede hvilede på en smukt tildannet kridtstensblok, i hvis overside der var udskåret en skålformet fordybning til baghovedet.

Ved undersøgelsen i 1985 på kirkegår-den øst for kirken blev et parti af apsidens facade blottet ved et jordskred. Det frem-gik herved tydeligt, at bygningen havde været udsat for brand. Frådstenskvadrene var helt sodsvættede. Det er nærliggende at forbinde dette fænomen med oplysnin-gen om kirkens brand i 1523, men man må advare mod at drage for bastante slut-ninger. Noget tyder nemlig på, at branden kun har berørt apsis, thi det er kun på apsidens facade, man har iagttaget brand-

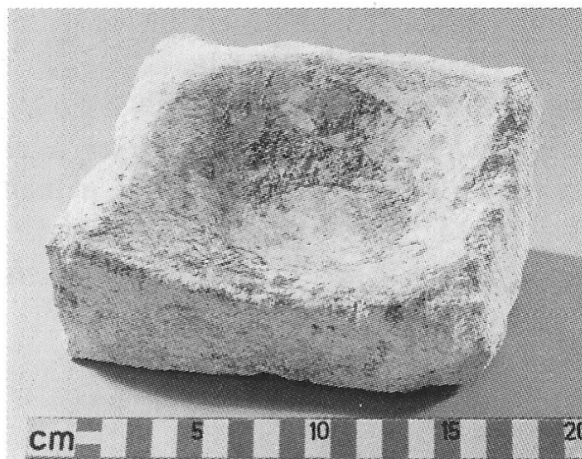
Fig. 9. Kridtstensblok med hulning på oversiden, som dannede leje for den afdødes hovede i den murede kiste af tegl (Foto Flemming Rasmussen).

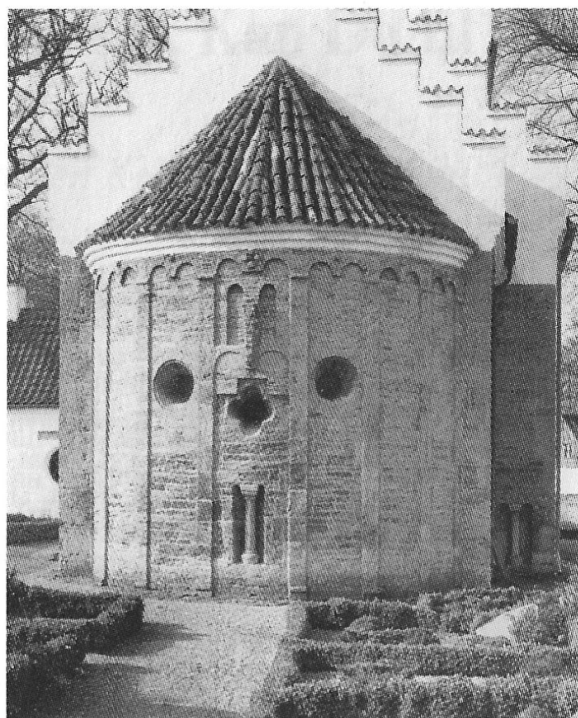
*Fig. 10. Nr. Sdr. Jernløse kirke ved Holbæk. Udsmykningen af apsis svarer nøje til forholdene ved Sct. Budolfi kirke (Foto Flemming Rasmussen).*

Sct. Budolfi kirke i Roskilde har i sit arkitektoniske formsprog været nært beslægtet med egnens fornemste frådstenskirker. Det vil være nærliggende at sammenligne med Nr. Jernløse kirke ved Holbæk. Her finder vi ligeledes opdelingen med lisener på apsis - og i øvrigt tillige på koret. Ti lisener prydede som nævnt Sct. Budolfi kirkes apsis. I Nr. Jernløse er der otte, og også her finder vi en profileret sokkel under kirkebygningen.<sup>19)</sup>
