Årsskrift fra
Roskilde Museum

1986

Byens Brønd

Af Michael Andersen

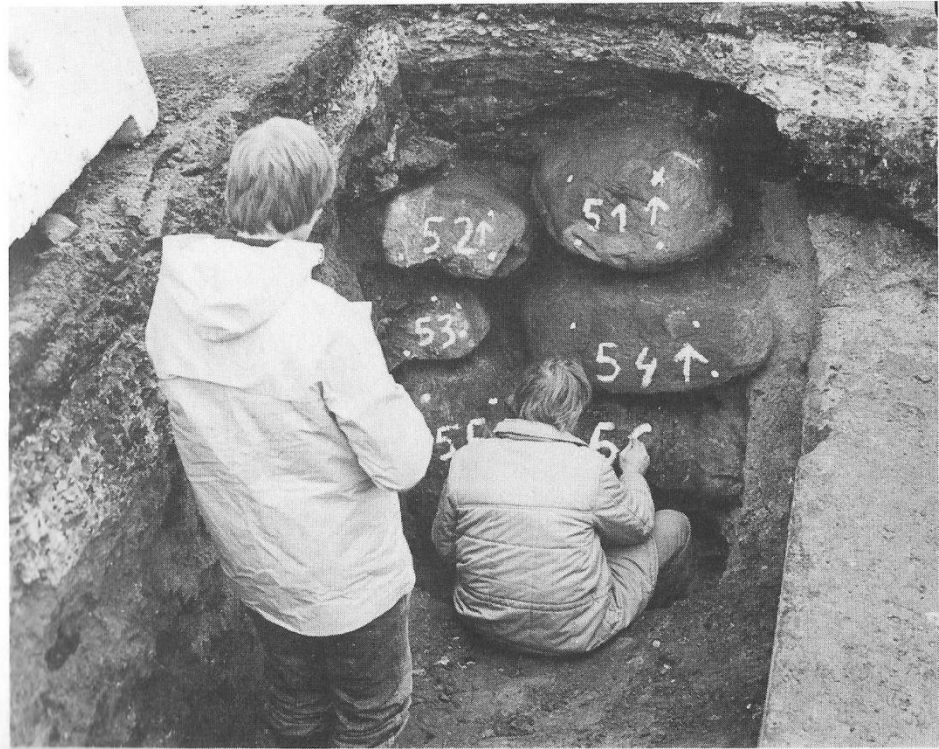
Fig. 4. Brøndens sten markeres med nummer og fire målepunkter af hensyn til den fotogrammetriske opmåling og senere genfremstilling (Foto forfatteren).

Bybrønden ligger der endnu – forsvarligt forsejlet af grus og asfalt. Det blev ganske vist nødvendigt at fjerne 22 sten fra de øverste skifter, for at KTAS kunne udføre de nødvendige ledningsarbejder. Men alle sten er atter anbragt på deres oprindelige plads.

Det kunne lade sig gøre, fordi brønden forinden var blevet fotogrammetrisk opmålt. Metoden består i stereofotografering med efterfølgende EDB beregning af koordinater på hver enkelt sten⁸⁾.

Med såvel koordinater på stenene og stereofotografier af den urørte brønd kunne det lade sig gøre at foretage en genopbygning, så alt nu er som før.
